PLIDCO® FLANGE+REPAIR RING

Stops On-Stream Leaks in Flange Gaskets

PIP048 07/21

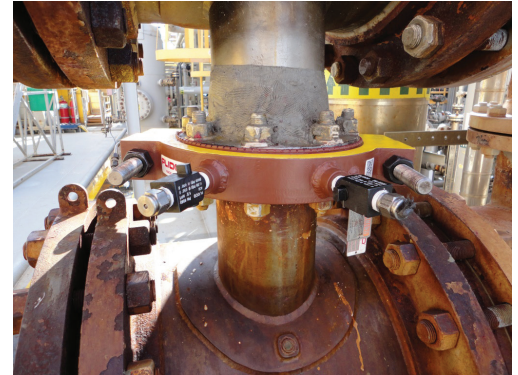
The PLIDCO® Flange+Repair Ring seals the leaking gasket on the outside diameter of the flange set. This can be done with the pipeline still in service reducing costly shut downs. PLIDCO® Flange+Repair Rings are designed in accordance with ASME Section VIII, using pressure vessel code approved materials, such as, SA-A516 Gr. 70, SA-A193 Gr. B7, and SA-194 Gr.2H. Other materials are available upon request.

Once the PLIDCO® Flange+Repair Ring is torqued to the correct specification, the leak will follow the path of least resistance to the flange bolts. PLIDCO® solves this issue by injecting sealant through the injection ports to fill the gaps around the flange bolts. PLIDCO® offers many packing/seal material types and sealant options in order to ensure proper compatibility with the pipeline contents.

Important - Due to the nature of sealants and/or the exact application, it is possible for a leak to redevelop over time. As such, the PLIDCO® Flange+Repair Ring should be considered a temporary repair. If a leak does develop, additional sealant may have to be injected into the PLIDCO® Flange+Repair Ring.

The PLIDCO® Flange+Repair Ring is typically stocked for standard ASME B16.5 flange sizes 1/2" through 24", 150# & 300# class. Custom Flange+Repair Rings can be designed for almost all applications outside of this range.

PLIDCO® Flange+Repair Rings can be removed during the next scheduled turnaround, reconditioned, and put back in customer stock to be ready for the next emergency.

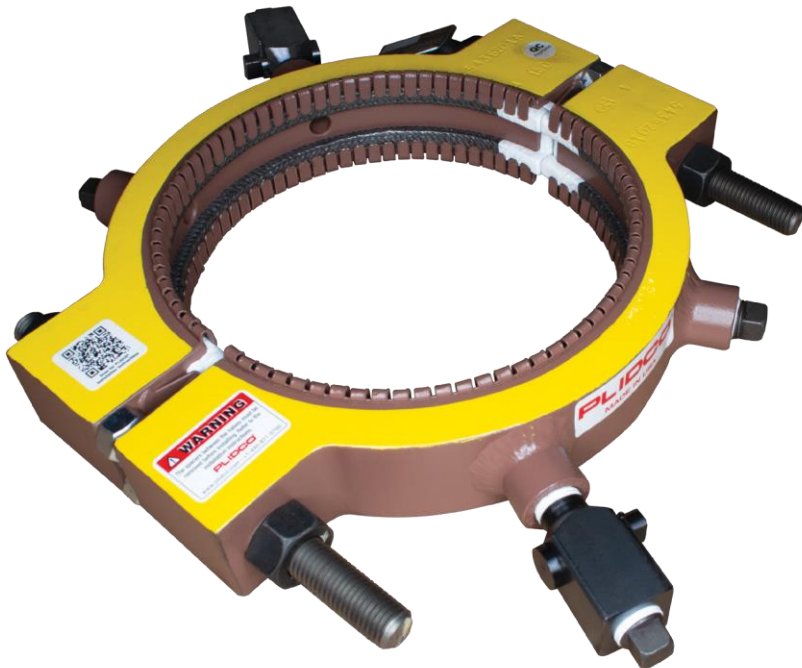
El collarín de reparación de bridas "PLIDCO® Flange+Repair Ring" sella el empaque con fugas en el diámetro exterior del juego de bridas. Esto puede hacerse con la tubería aún en servicio, lo que reduce las costosas paradas. Los collarines de reparación de bridas "PLIDCO® Flange+Repair Rings" están diseñados de acuerdo con la Sección VIII de ASME, utilizando materiales aprobados por el código de recipientes a presión, tales como, SA-A516 Gr. 70, SA-A193 Gr. B7, y SA-194 Gr.2H. Otros materiales están disponibles a petición.

Una vez que el collarín de reparación de bridas "PLIDCO® Flange+Repair Ring" se aprieta a la especificación correcta, la fuga seguirá el camino de menor resistencia hacia los pernos de la brida. PLIDCO® resuelve este problema inyectando sellador a través de los orificios de inyección para rellenar los espacios alrededor de los pernos de la brida. PLIDCO® ofrece muchos tipos de materiales de empaquetamiento/sellado y opciones de sellador para garantizar una compatibilidad adecuada con el contenido de la tubería.

Importante: Debido a la naturaleza de los selladores y/o la aplicación exacta, es posible que una fuga vuelva a desarrollarse con el tiempo. Por ello, el collarín de reparación de bridas "PLIDCO® Flange+Repair Ring" debe considerarse una reparación temporal. Si se llegara a producir una fuga, es posible que haya que inyectar más sellador en el collarín de reparación de bridas "PLIDCO® Flange+Repair Ring".

Normalmente, se mantienen en stock collarines de reparación de bridas "PLIDCO® Flange+Repair Ring" para diámetros de brida estándar ASME B16.5 de 1/2" a 24", clase 150# y 300#. Se pueden diseñar collarines de reparación de bridas "Flange+Repair Ring" a la medida para casi todas las aplicaciones fuera de este rango.
